OPINNÄYTETYÖ - AMMATTIKORKEAKOULUTUTKINTO
TEKNIIKAN JA LIIKENTEEN ALA

IISALMEN KAUPUNGIN KIIN- TEISTÖJEN SÄHKÖ- JA AUTO- MAATIOJÄRJESTELMIEN KUNTO- JA IKÄKARTOITUS SEKÄ KUNNOSSAPITOSUUNNITELMA

TEKIJÄ: Sami Martikainen

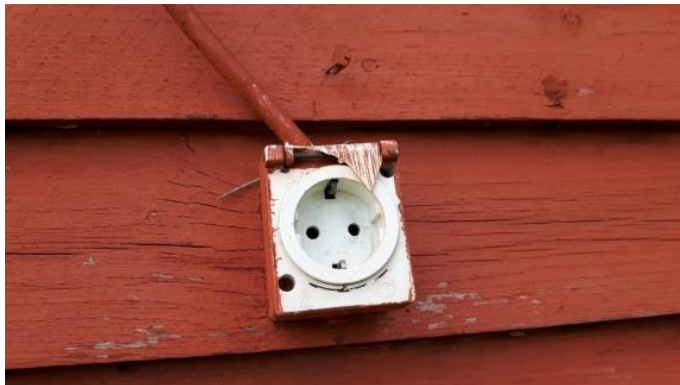
Myös Hernejärven koululla eniten huomautuksia saivat pistorasiat, kuten kuvasta 7 voidaan huomata. Tässä tapauksessa ”vikana” olivat kostean tilan pistorasioiden murtuneet suojaläpät. Hernejärvelläkään ei ollut paljon huomautettavaa, koska asennukset olivat pääosin kunnossa, mutta ikänsä puolesta kohta uusittavia.

KUVA 3. Murtunut suojaläppä ulkopistorasiassa (Martikainen 2016-08-11.)

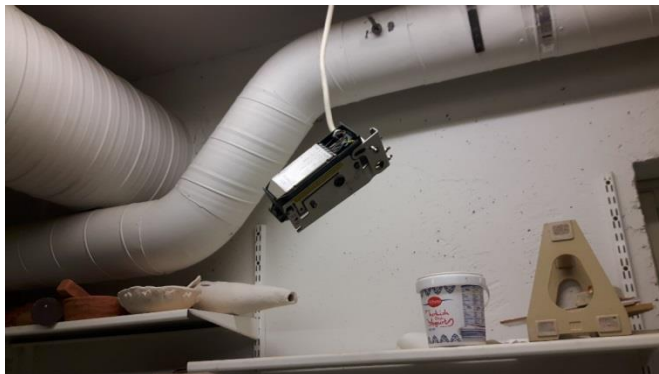
Kulttuurikeskuksella löytyi yksi akuutteja toimenpiteitä vaativa kohde, joka on esitetty kuvassa 17. Kulttuurikeskuksen alakerrassa sijaitsevassa keramiikkaluokassa roikkui ilmanvaihtimen säädin kaapelin varassa.

KUVA 13. Vapaana roikkuva ilmanvaihtimen säädin (Martikainen 2016-08-11.)

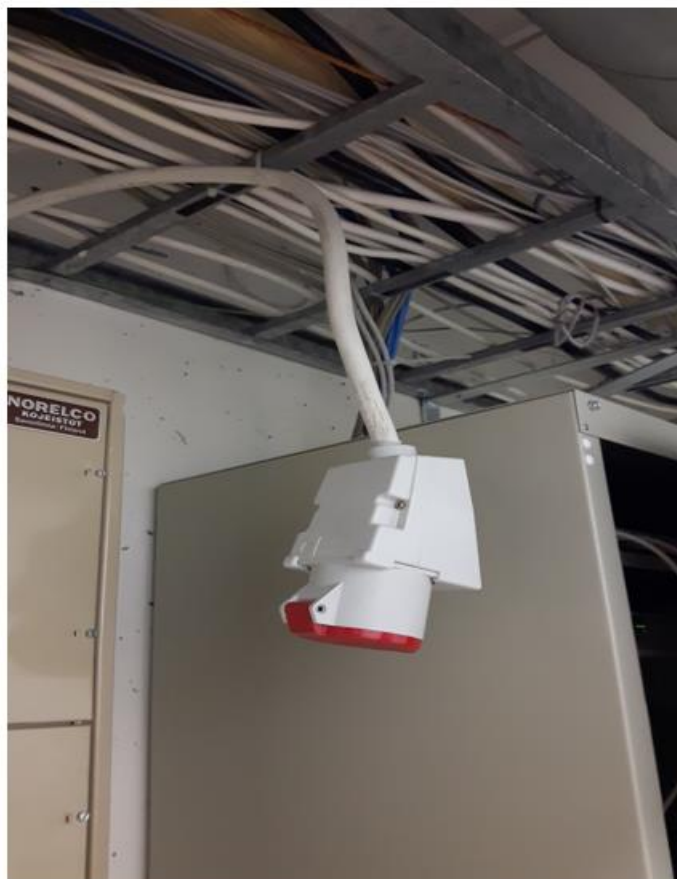
Kuva 1 Voimavirtapistorasia.

Kuvassa 1 on esitetty voimavirtapistorasia, jonka kiinnitys on puutteellinen. Pistorasia sijaitsee Malminrannan päiväkodin pääkeskushuoneessa. Pistorasia roikkuu vapaasti johtonsa varassa ATK-keskuksen vieressä.

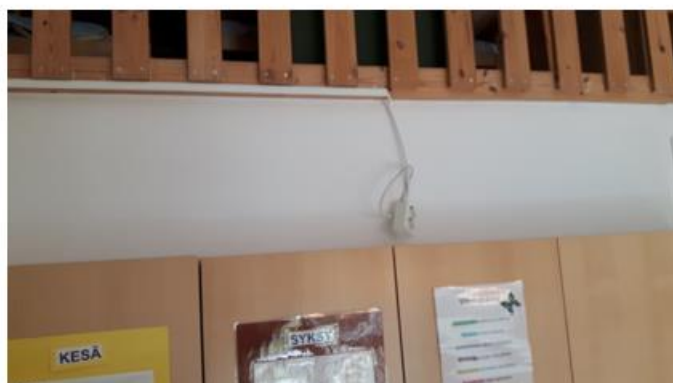
Kuvassa 2 on esitetty Malminrannan päiväkodin isompien lasten puolella sijaitseva pistorasia, joka roikkuu johtokiepin varassa hyllyjen päällä. Varsinaista vaaraa se ei aiheuta sijaintinsa vuoksi.

Kuva 2 Puuttellisesti kiinnitetty pistorasia.

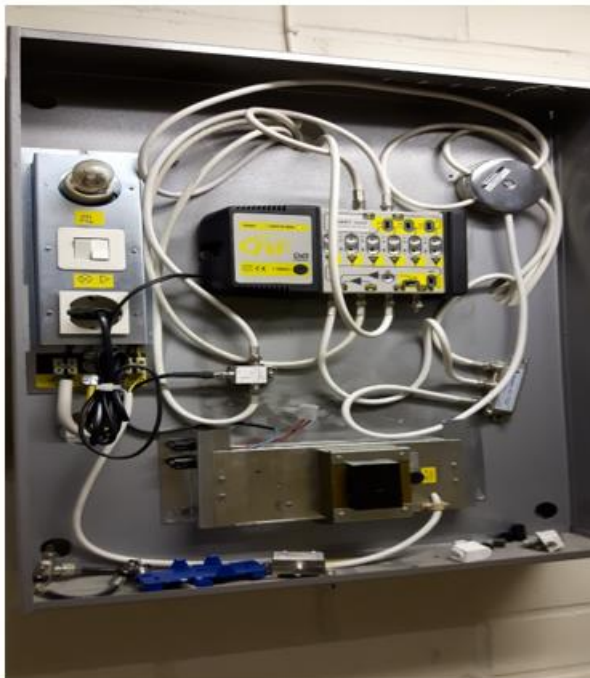
Kuva 3 Antennikeskus.

Kuvassa 3 on esitetty antennikeskus, joka sijaitsee niin ikään Malminrannan päiväkodin pääkeskushuoneessa. Antennikeskuksen kansi puuttuu kokonaan.

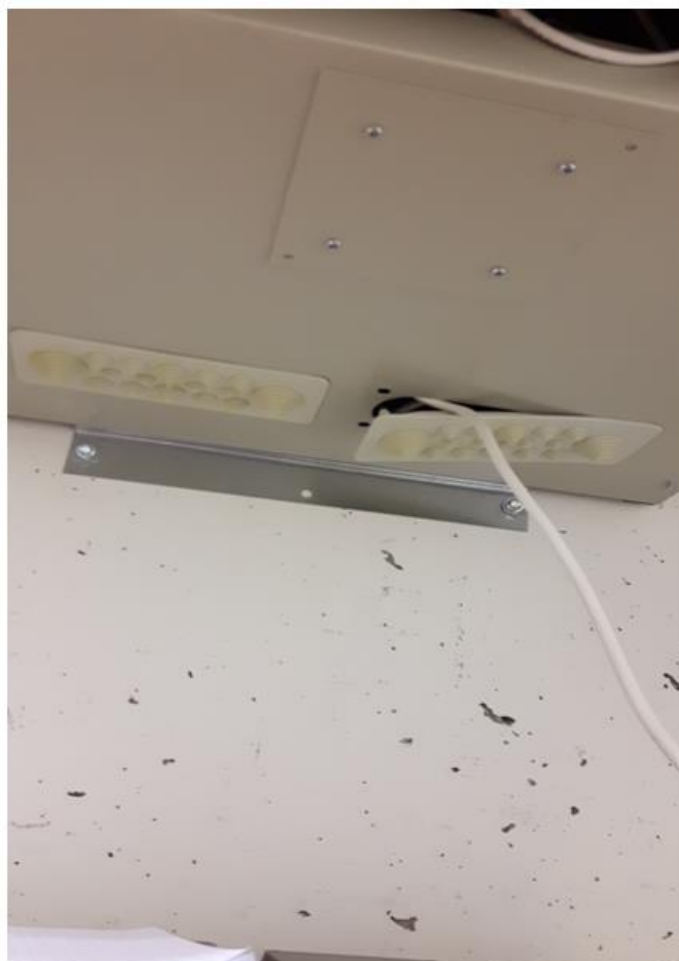
Kuva 4 ATK-keskuksen alapuoli.

Pääkeskushuoneessa sijaitsevaan ATK-keskukseen, joka on esitetty kuvassa 3 on tuotu johto läpiviennin sivusta.

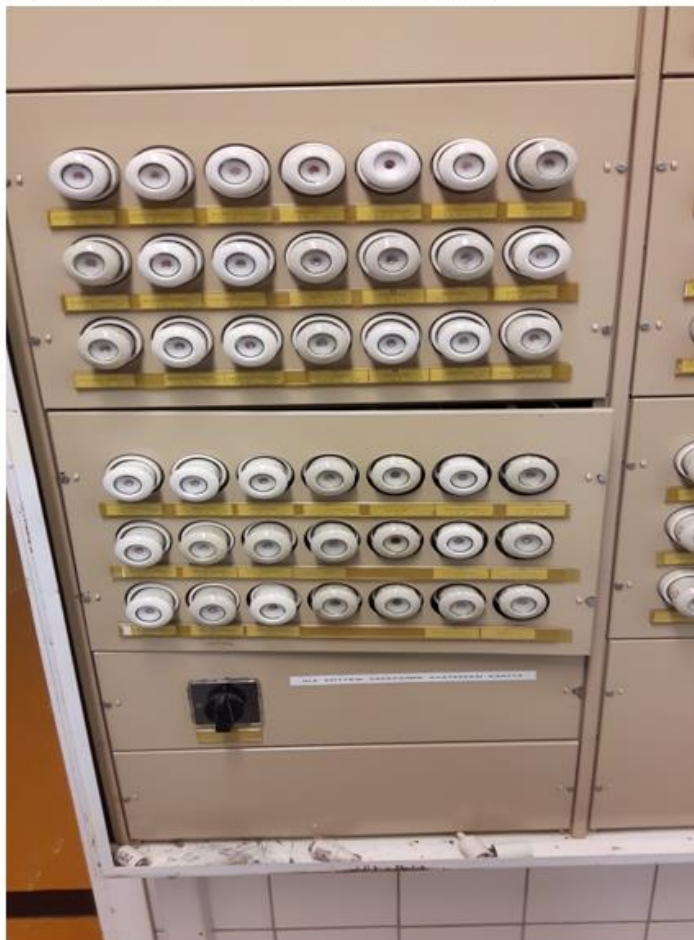
Kuvassa 4 on esitetty RK11, jonka peitelevy on irronnut paikoiltaan.

Kuva 5 RK11 ja irronnut peitelevy.

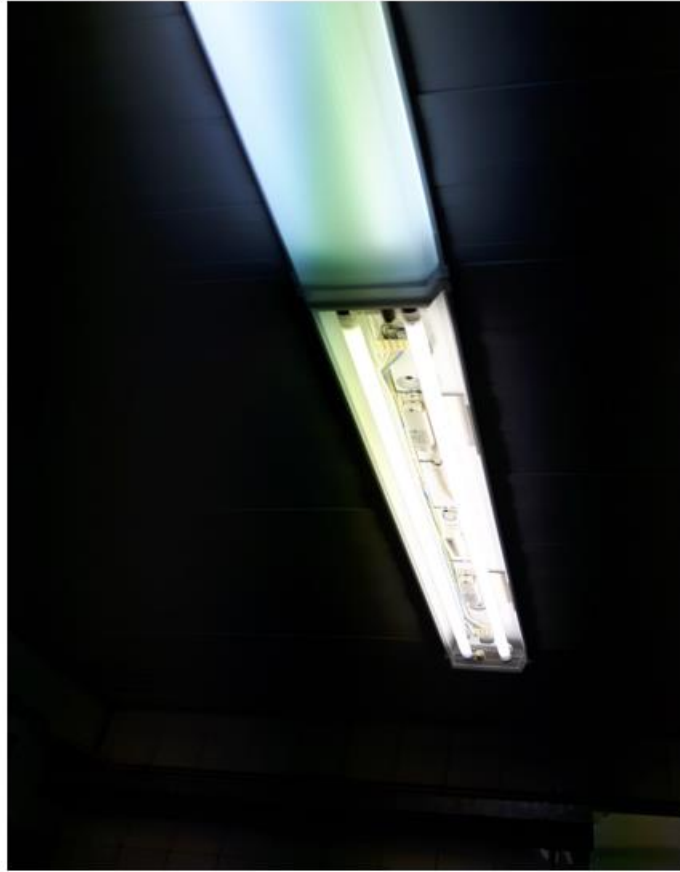
Kuva 6 Keittiön loistevalaisin.

Kuvassa 5 on esitetty Malminrannan päiväkodin keittiössä sijaitseva loistevalaisin, jonka kupu uupuu kokonaan.

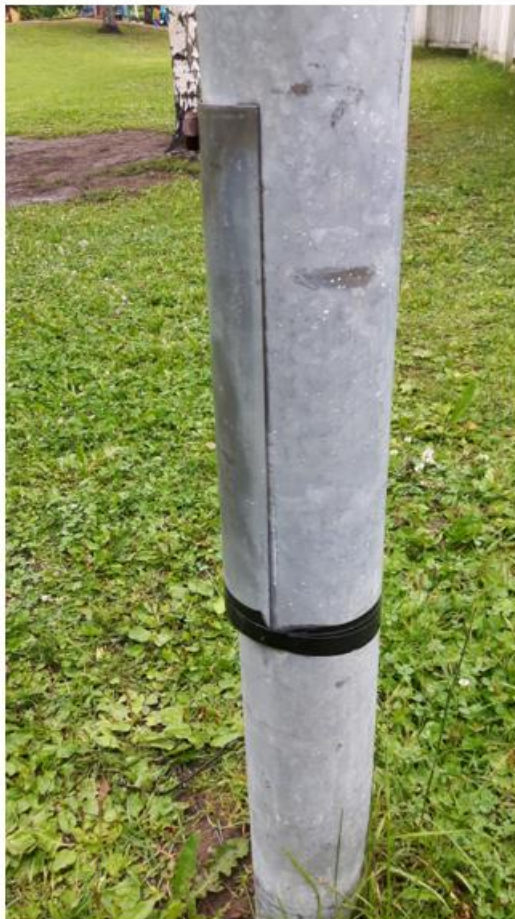
Kuva 7 Ulkovalaisinpylväs.

Kuvassa 7 on esitetty ulkovalaisinpylväs, jonka kytkentätilan peitelevy on osakseen kiinnitetty teipillä.

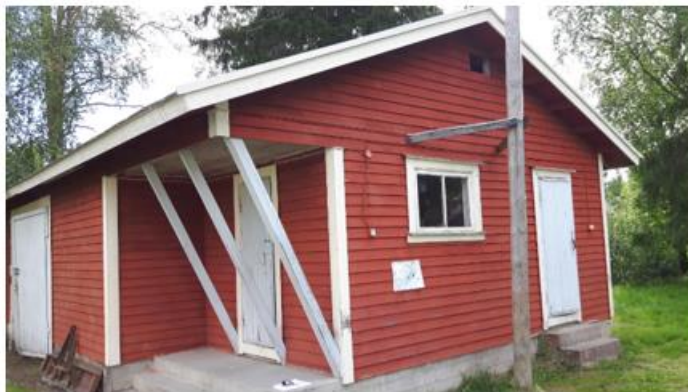
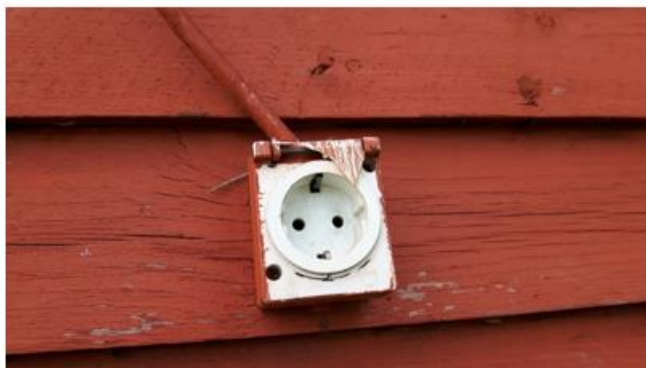
Kuvassa 1 on esitetty Hernejärven koulun vanhan osan varastorakennuksen seinästä löytyvä pistorasia, jonka johto on irronnut kiinnikkeistään sekä sen suojaläppä on hajonnut. Myös kuvassa 2 on kuvattu hajonnutta pistorasiaa.

Kuva 2 Rikkinäinen pistorasia.

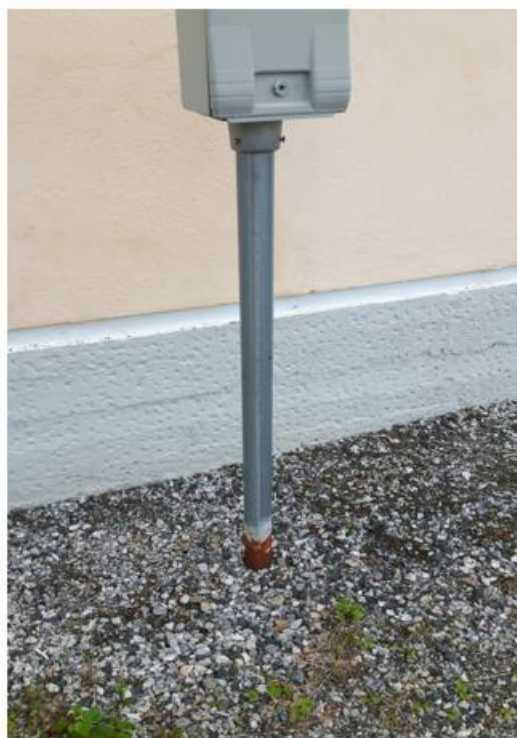
Kuvassa 3 on esitetty Hernejärven koulun vanhan osan pääoven vieressä sijaitseva autolämmitysrasia, jonka tolppa on pahasti ruosteessa juurestaan.

Kuva 3 Ruosteinen lämmitystolppa.

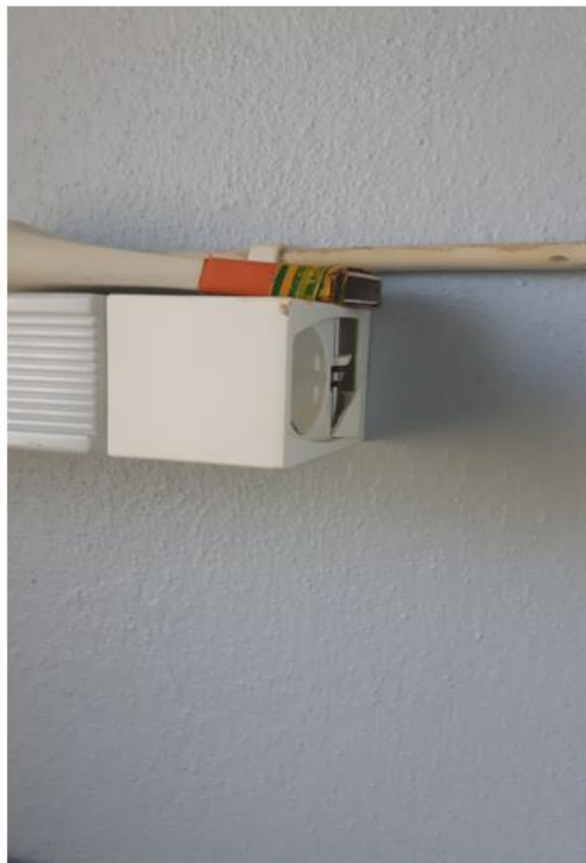
Kuva 4 WC-tiassa sijaitseva seinävalaisin.

Kuvassa 4 on esitetty Hernejärven koulun vanhan osan wc-huoneessa sijaitseva seinään asennettu loisteputkivalaisin, jonka pistorasian suojäläppä on rikkonainen.

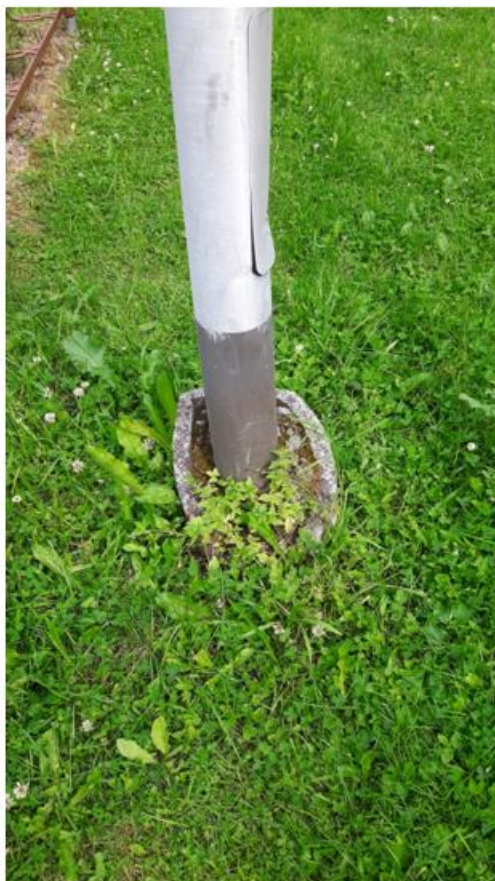
Kuvassa 1 on esitetty Sourunsalon koulun parkkipaikan vieressä sijaitseva valaisinpylväs, jonka jalka on haljennut sekä pylvään kytkentätilan kansi on vääntynyt.

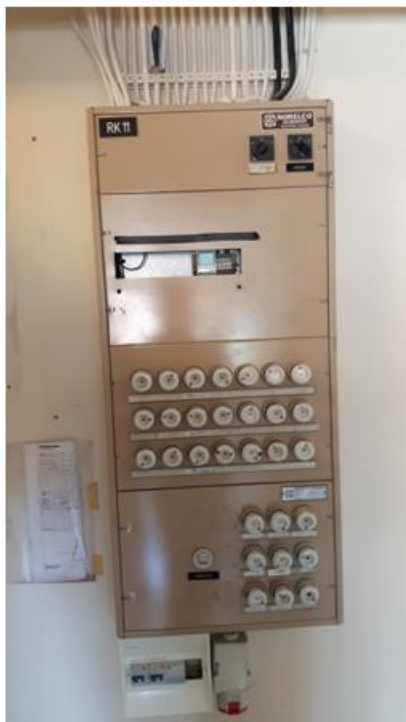
Kuva 1 RK 11.

Kuvassa 1 on esitetty ryhmäkeskus 11, jossa on puutteellinen kosketussuojaus.

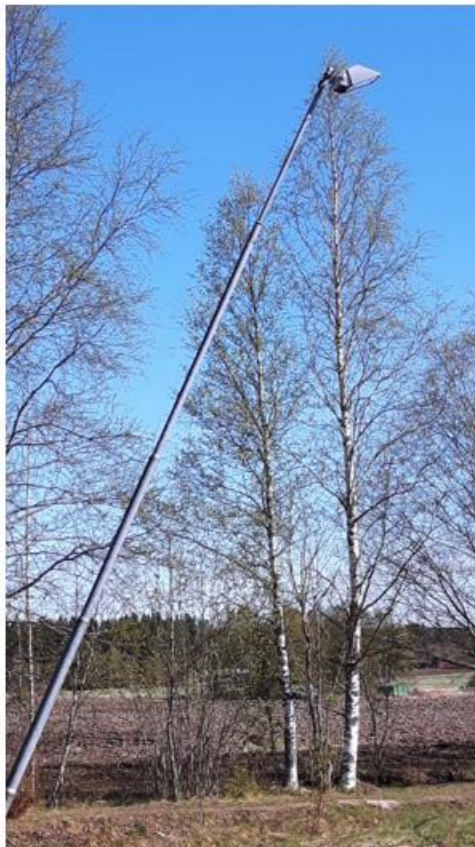
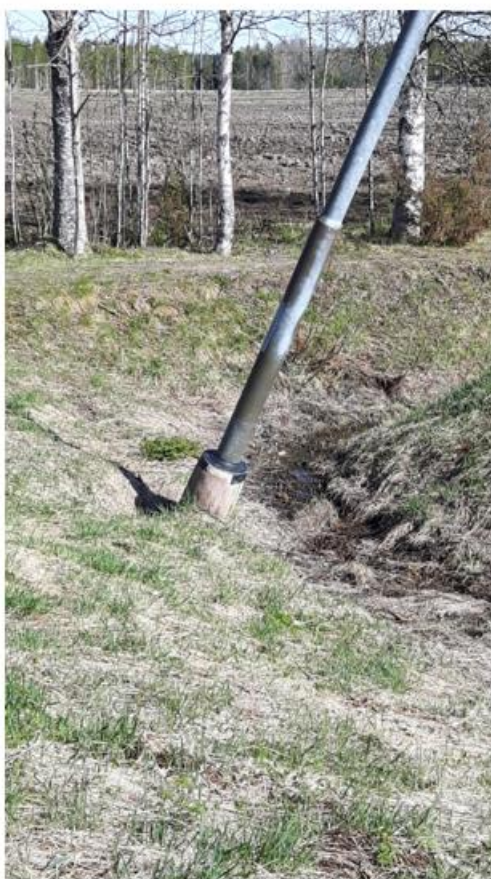
Kuvassa 2 ja 3 on esitetty Runnin koulun jääkiekkokaukalon vieressä sijaitseva valaisinpylväs, joka on lähtenyt kaatumaan kaukaloon päin.

Kuva 2 Vinossa oleva valaisinpylväs.

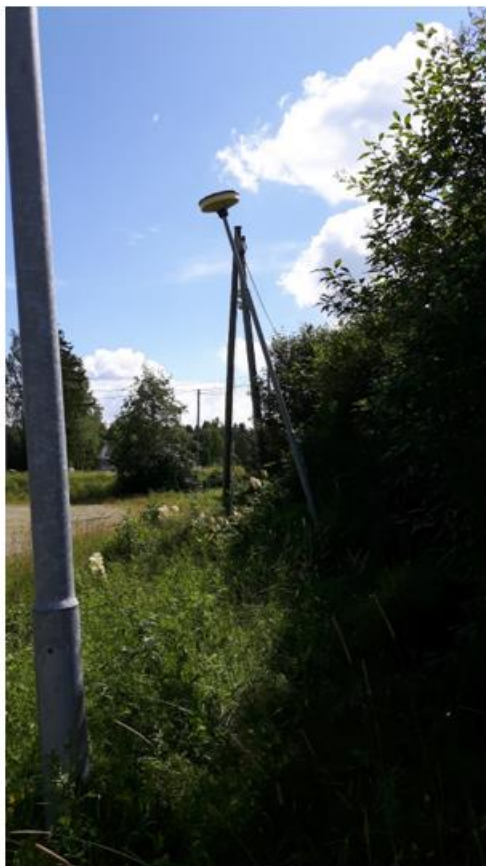
Kuva 4 Valaisinpylväs

Kuvissa 4 ja 5 on esitetty niin ikään vinossa olevia valaisinpylväitä. Kuvassa 4 esitetty pylväs sijaitsee Runnin koulun hiekkakentän vieressä.

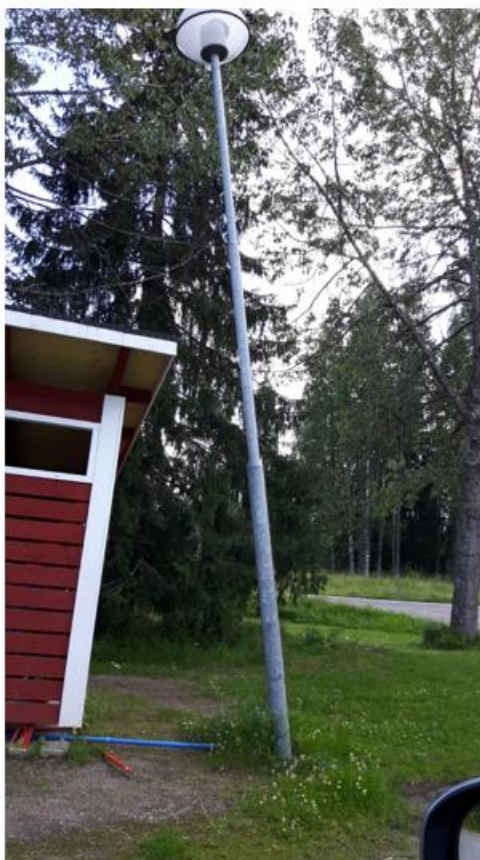
Kuva 5 Valaisinpylväs

Kuvassa 5 esitetty pylväs sijaitsee Koulun roskakatoksen vieressä.

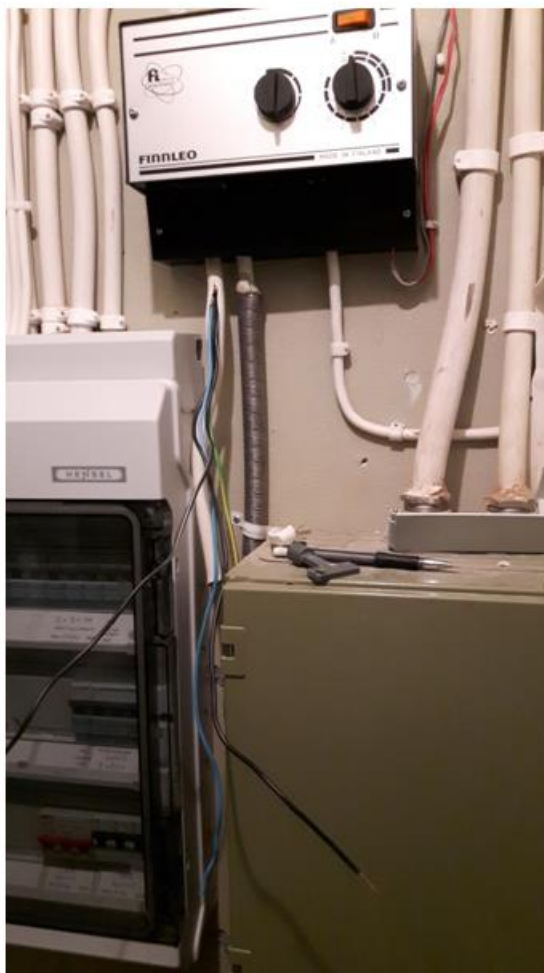
Kuvassa 6 on esitetty pääkeskustilassa sijaitseva vanha kiukaan ohjausyksikkö, jonka johdot roikkuvat paljaina keskustilassa. Johtimet ovat ilmeisesti jännitteettömiä.

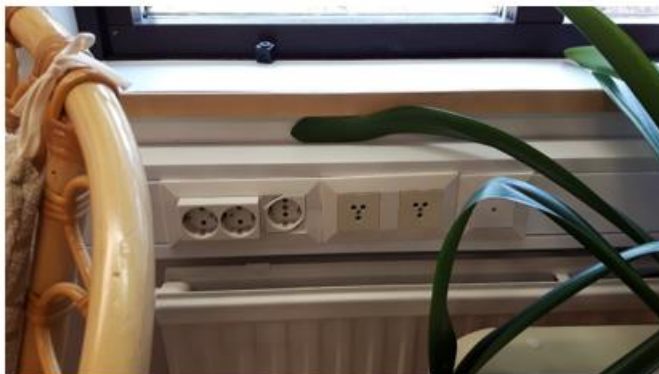
Kuvassa 1 on esitetty Lippuniemen päiväkodin johtajan huoneen vieressä sijaitsevasta huoneesta löytyvä kouruun asennettu pistorasia, jonka peitelevy on rikkoontunut.

Kuva 1 Kouruun asennettu rikkoutunut pistorasia.

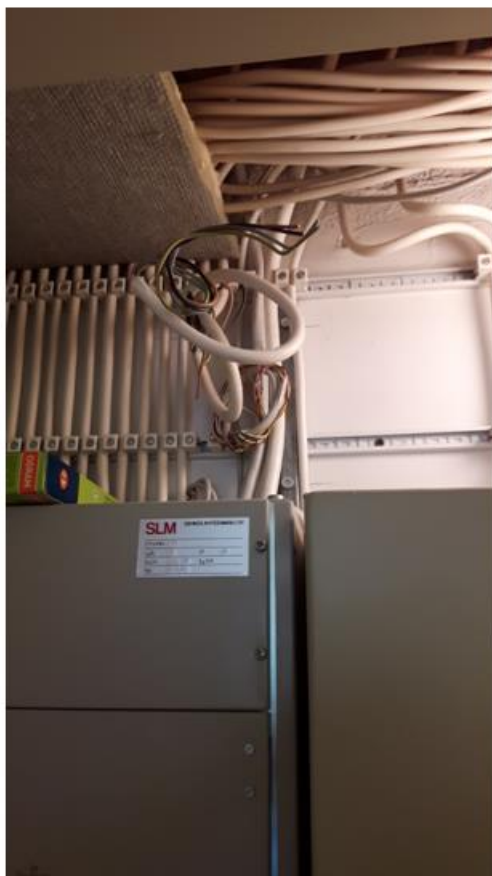
Kuvassa 2 on esitetty Lippuniemen päiväkodin ryhmäkeskus 1. Keskustilassa keskuksen päällä on irtonaisia johtimia.

Kuva 2 Ryhmäkeskus 1. sekä roikkuvat johtimet.

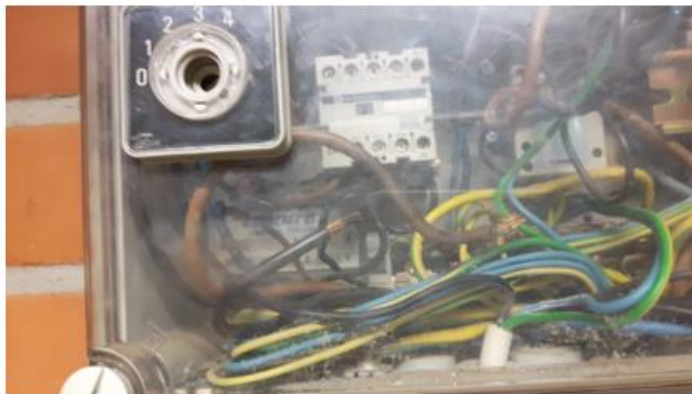
Kuvassa 1 on esitetty ryhmäkeskus "PUK", joka sijaitsee Soinlahden koulun teknisessä tilassa. Keskuksessa on vapaana paljaita johtimia.

Kuva 1 RK PUK ja vapaana olevat johtimet.

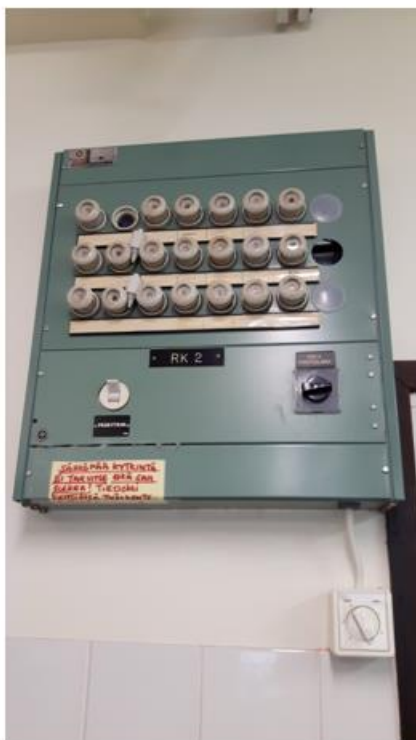
Kuva 2 Ryhmäkeskus 2.

Kuvassa 2 on esitetty ryhmäkeskus 2, jossa on puutteellinen kosketussuojaus.

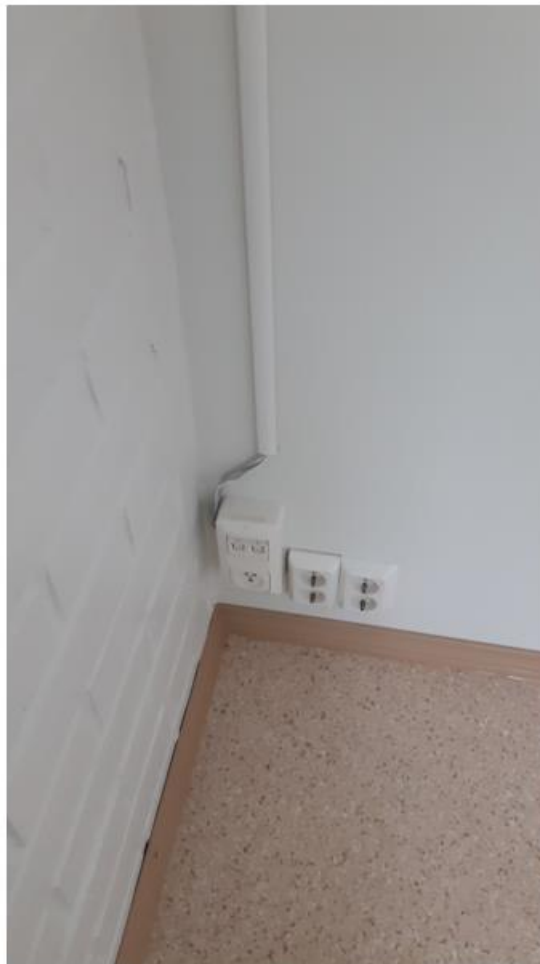
Kuvassa 3 on esitetty Soinlahden koulun päiväkodin saneeratulta osalla sijaitseva antenni- ja telerasian yhdistelmä. Yhdistelmän kaapelit ovat jääneet näkyville suojaamattomina.

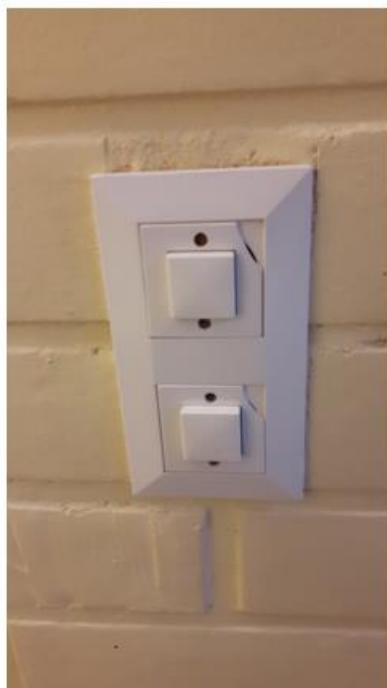
Kuvassa 4 on esitetty kytkinyhdistelmä, jonka kummankin kytkimen peitelevyt ovat rikki.

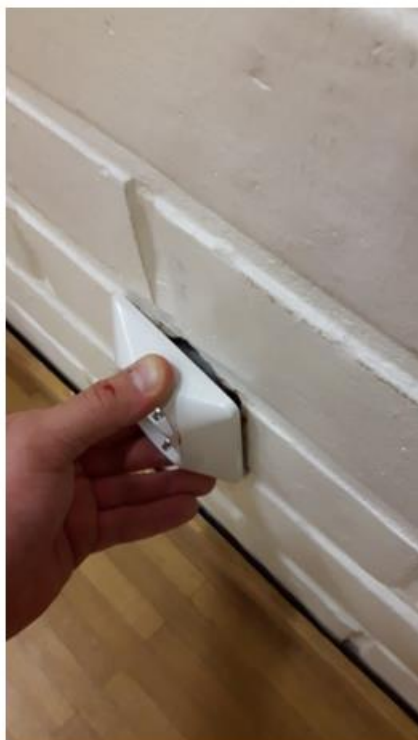
Kuvassa 6 on esitetty Soinlahden koulun liikuntasalissa sijaitseva pistorasia, jonka kansi on lähes irti.

Kuva 3 Liikuntasalin irtonainen pistorasia.

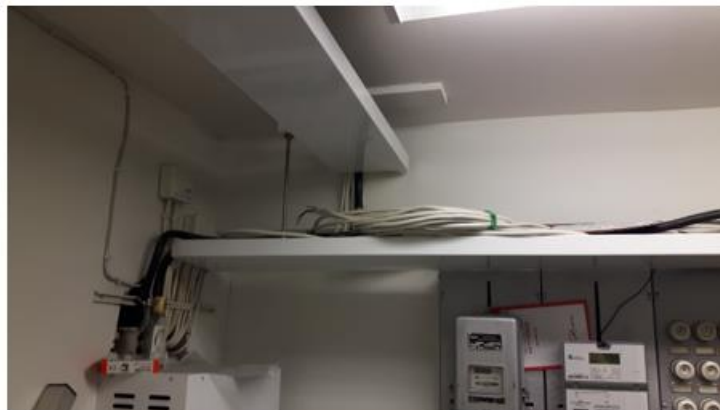
Kuvassa 1 on esitetty pääkeskustilassa sijaitseva kaapelihylly, jonka päällä on esillä paljaita johtimia.

Kuva 1 Pääkeskustila, kaapelihylly sekä paljaat johtimet.

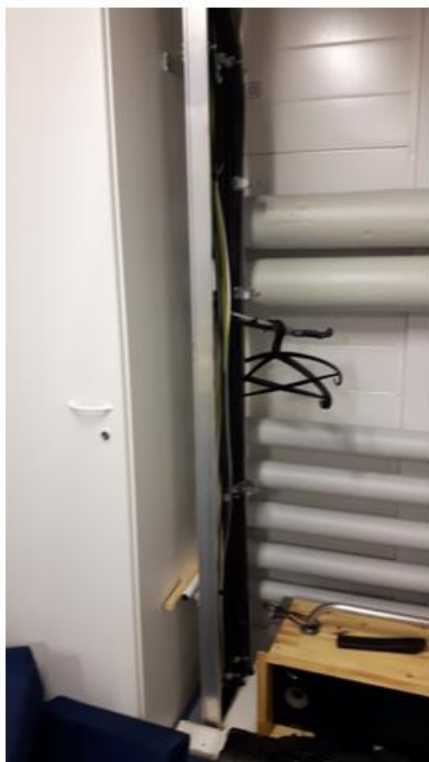
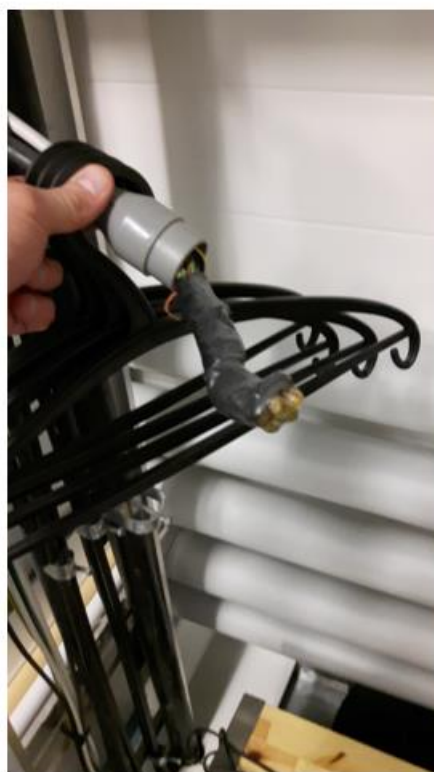
Kuvassa 1 ja 2 on esitetty liikuntahallin yläkerran varastotilassa sijaitseva kaapelihylly, jossa on myös päätetty jakotukki. Jakotukista roikkuu hengareita, joka ei ole varsinainen jakotukin käyttötarkoitus.

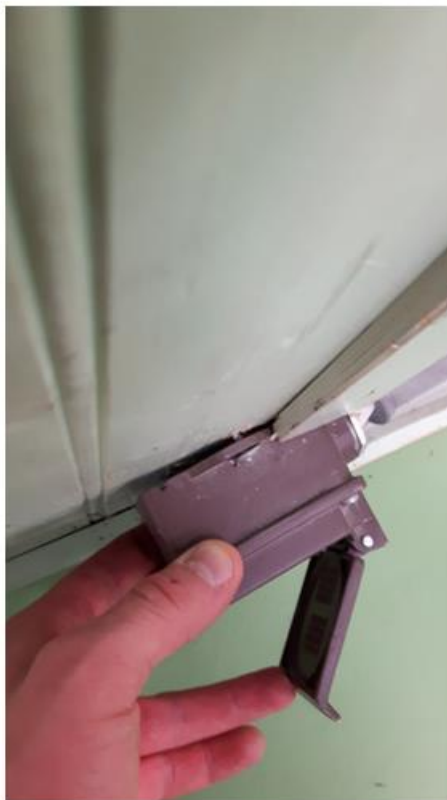
Kuva 3 Pistorasia.

Kuvassa 3 on esitetty liikuntahallin kentän vieressä sijaitseva pistorasia, jonka kiinnitys on huonontunut luultavasti pallon osumasta.

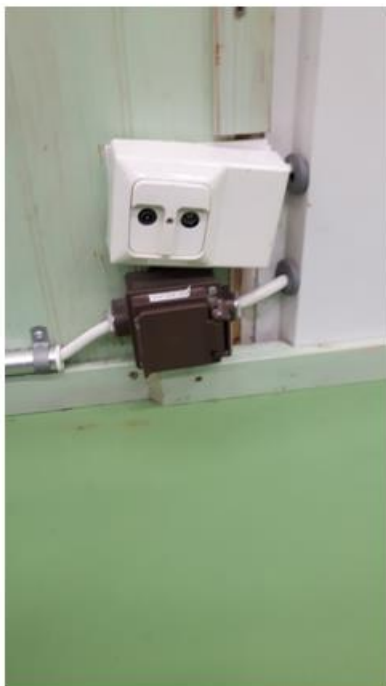
Kuva 4 Antennirasia.

Kuvissa 4 ja 5 on esitetty puutteellisesti kiinnitetty antennirasian kansi. Kannen kiinnitys on luultavasti heikentynyt salissa pelattavien pelien tiimoilta.

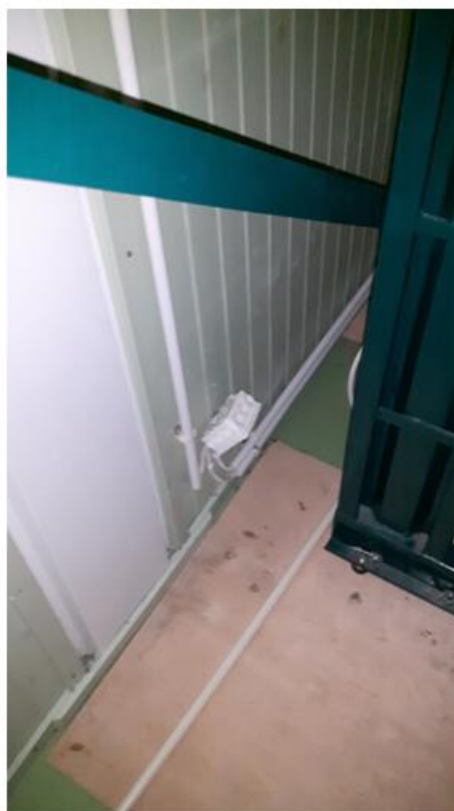
Kuvassa 6 on esitetty liikuntahallin katsomon takana sijaitseva jakorasia, joka on irronnut seinästä.

Kuva 6 Irronnut jakorasia.

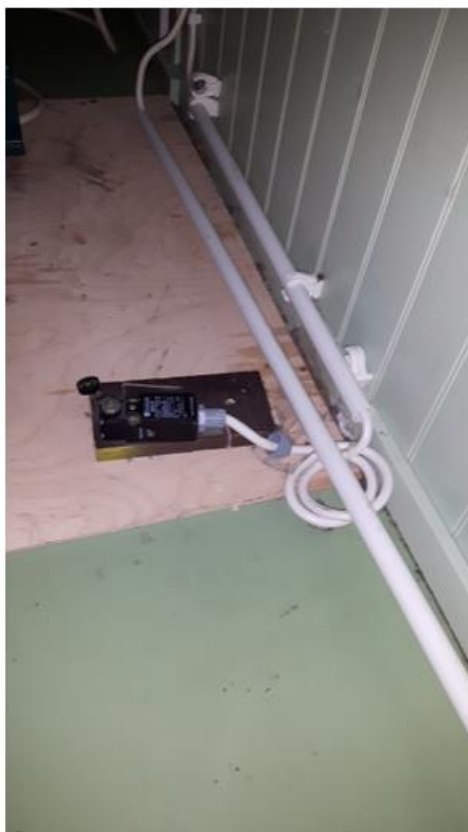
Kuvassa 7 on esitetty liikuntahallin katsomon takana sijaitsevia asennuksia. Kuvassa näkyy katsomon moottorille tarkoitettu asentotunnistin/kytkin sekä moottoreille tarkoitettuja johdotuksia. Ilmeisesti katsomon liikuttaminen aiheuttaa sen, että putket ja niihin asennetut kaapelit eivät pysy paikoillaan. Moottorille tarkoitettu kytkimen pitäisi ilmeisesti estää katsomon liiallinen sisäänpäin työntyminen.

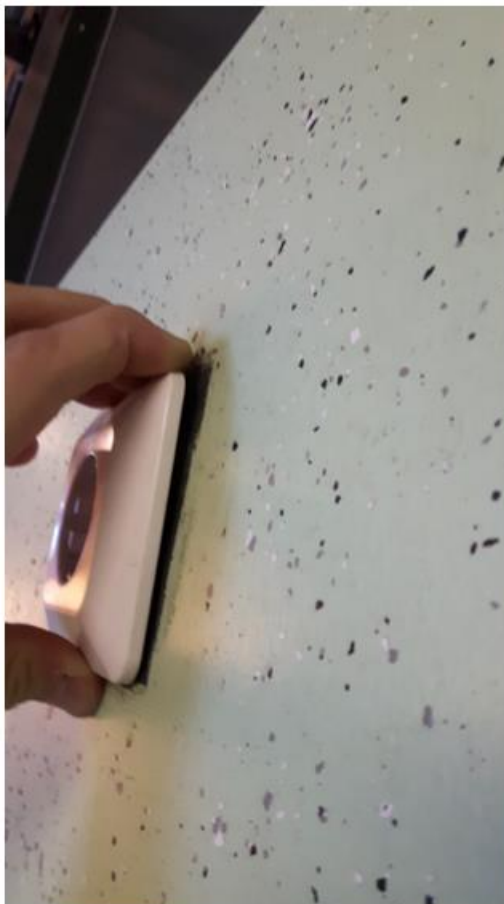
Kuvassa 1 on esitetty pistorasia, joka sijaitsee Iisalmen jäähallin valvojan toimiston viereisessä aulassa. Pistorasian kiinnitys on huono.

Kuva 1 Puutteellisesti kiinnitetty pistorasia.

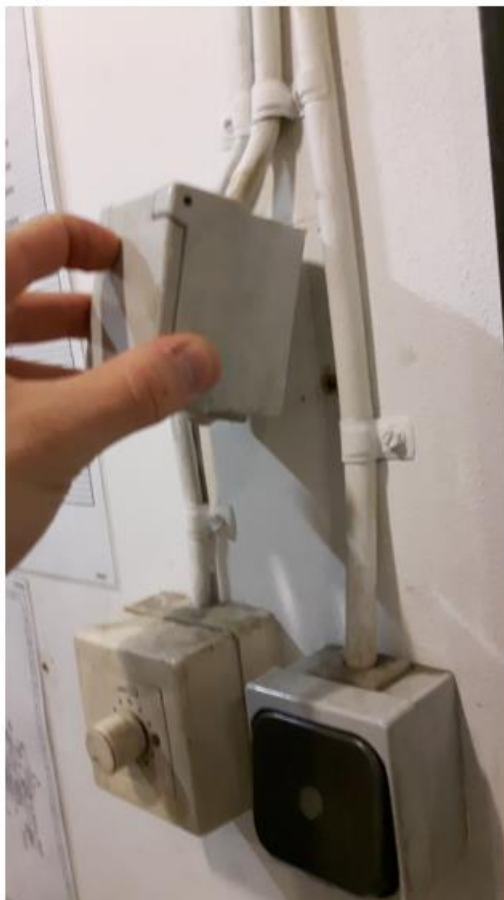
Kuvassa 2 on niin ikään esitetty puutteellisesti kiinnitetty pistorasia. Pistorasia sijaitsee jäähallin kompressorihuoneessa.

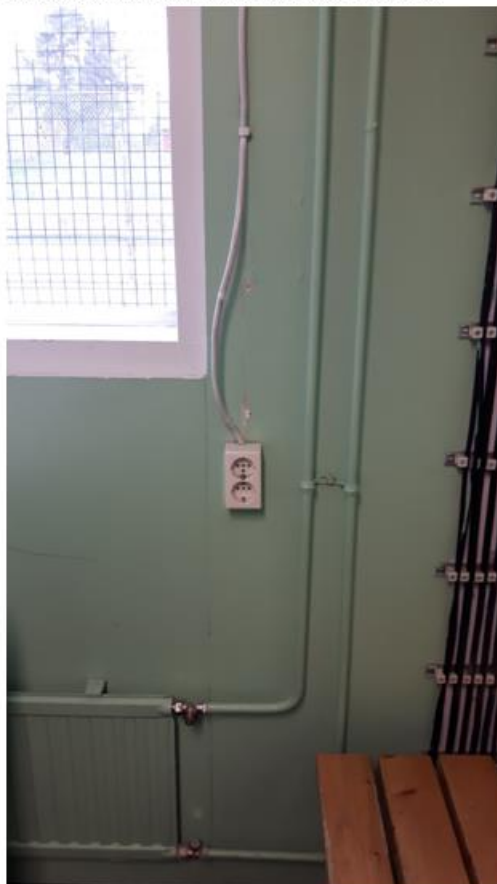
Kuvassa 3 esitetty pistorasia sijaitsee jäähallin valvojan vieressä pukukopissa. Pistorasian kaapeli on irronnut kiinnityksestään luultavasti ilkeiden seurauksena.

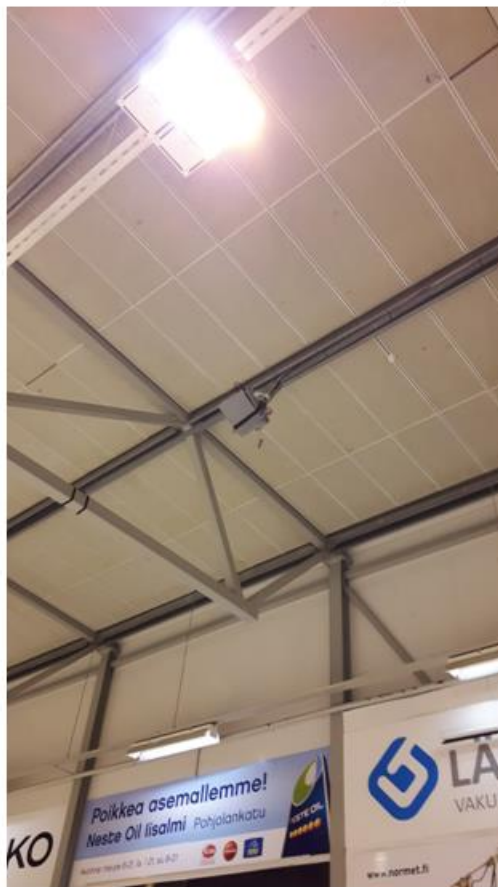
Kuva 4 Pistorasiakeskus.

Kuvassa 4 on esitetty jäähallin kaukalon päällä sijaitseva pistorasiakeskus, jonka kansi on kiinnitetty ilmeisesti teipillä. Kannessa on lisäksi myös ilmeisesti lisävarmistus sen paikallaan pysymiseksi, mutta siitäkin huolimatta on vaarana, että kansi voi tippua alas.

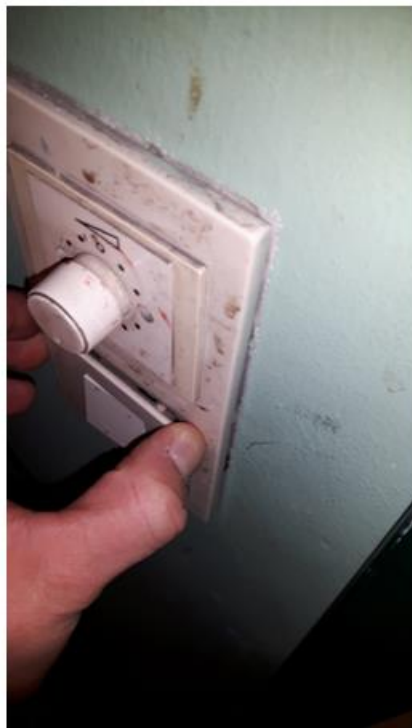
Kuva 7 Kytkin.

Kuvassa 7 on kuvattu kytkintä, jonka nappi on lähes irronnut paikaltaan. Kytkin sijaitsee jäähallin kompressorihuoneen viereisessä huoltotilassa.

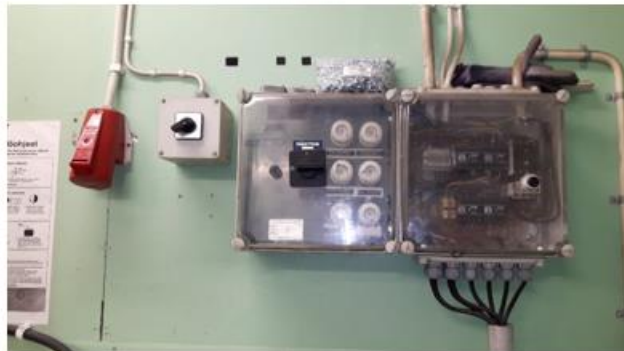
Kuva 8 Ohjauskeskus

Kuvissa 8 ja 9 on esitetty ohjauskeskus, joka sijaitsee Zambonin (jäähoidokone) säilytystilassa. Ohjauskeskuksen oven väliin on ilmeisesti asennusten teon yhteydessä jäänyt yksi johdin, joka saattaa vaurioitua kyseisestä tilanteesta.

Suosittelen, että ohjauskeskuksen oven välissä oleva johdin poistetaan oven välistä ja tarkastetaan, ettei siihen ole tullut vaurioita.

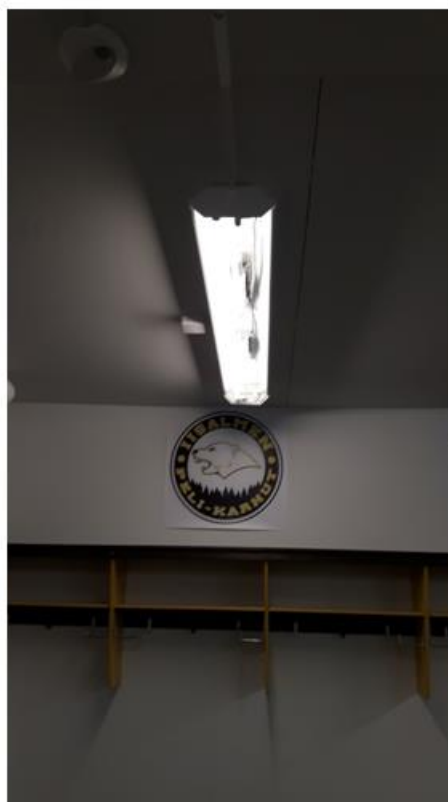
Kuvassa 10 on esitetty Iisalmen pelikarhujen edustusjoukkueen pukukopissa sijaitseva loisteputkivalaisin. Valaisimesta uupuu kupu.

Kuva 10 Kuvuton loistevalaisin.

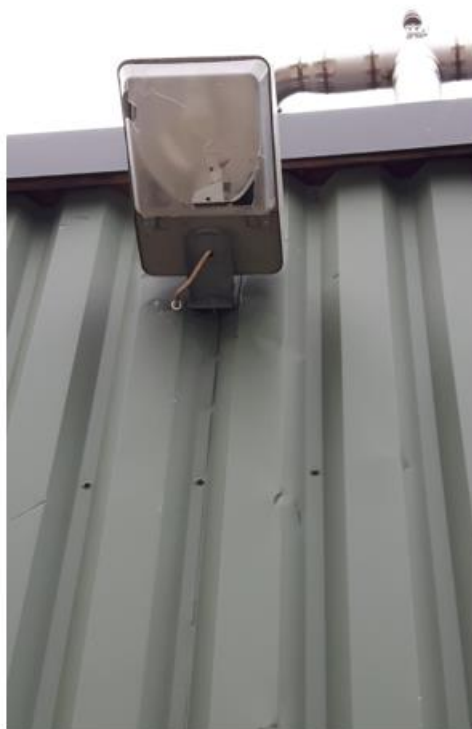
Kuvassa 11 on esitetty ulkovalaisin, joka sijaitsee jäähallin pääsisääkäynnin läheisyydessä. Valaisimen kupu on rikkonainen.

Kuva 11 Rikki mennyt seinävalaisin.

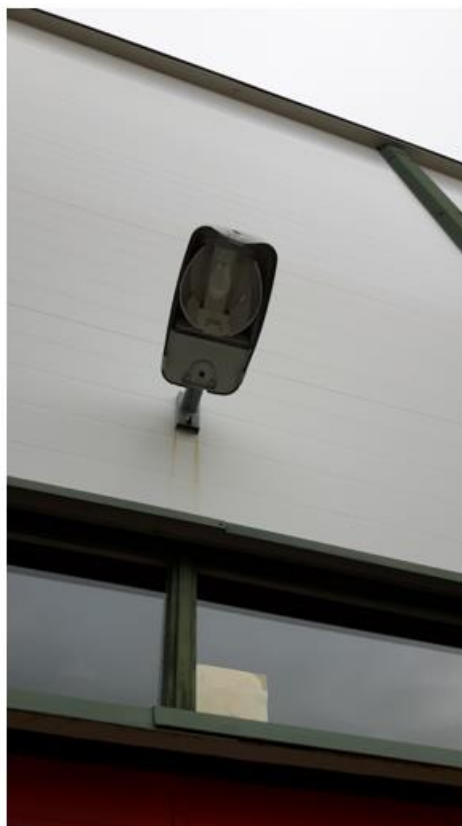
Kuvassa 12 esitetään niin ikään jäähallin ulkovalaisinta. Valaisimesta uupuu kupu kokonaan. Valaisin sijaitsee parkkipaikan puoleisella seinällä.

Kuva 12 Kuvuton ulkovalaisin.

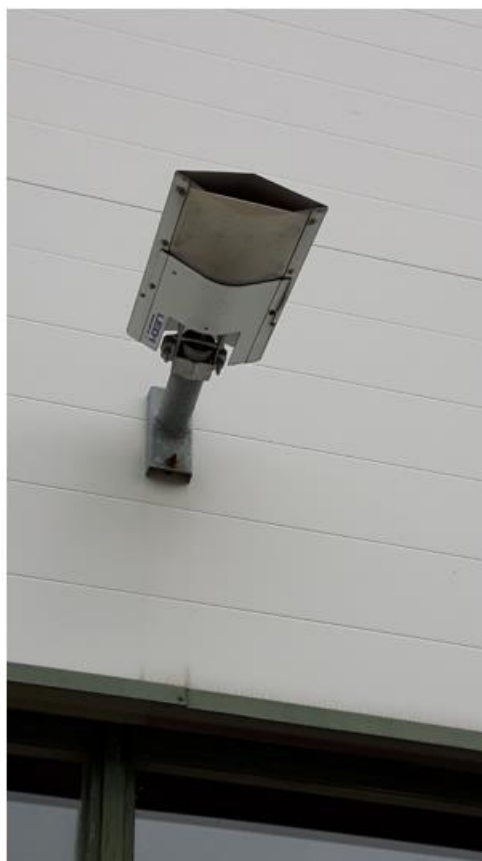
Kuvassa 13 esitetty seinävalaisin sijaitsee myös parkkipaikan puoleisella seinällä. Valaisimen kupu on rikkonainen

Kuva 13 Rikkinäinen seinävalaisin.

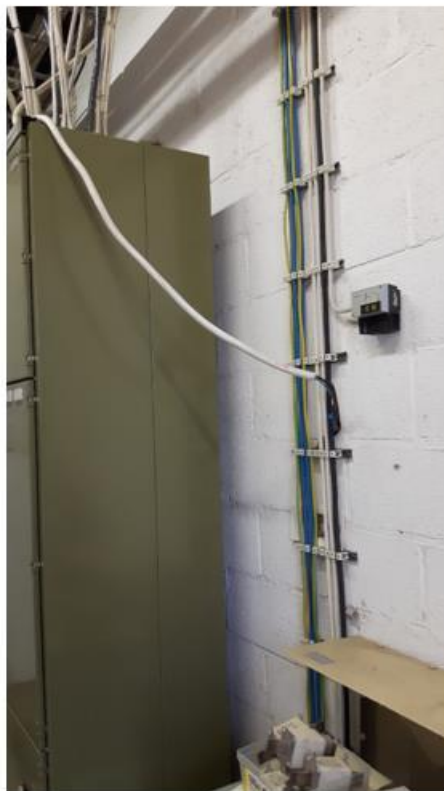
Kuvassa 15 on esitetty jäähallin muuntajatali, jossa sijaitsee myös pääkeskus. Pääkeskuksen päältä tuleva kaapeli roikkuu paljaana keskuksen vieressä.

Kuva 15 Pääkeskustilassa roikkuva kaapeli.

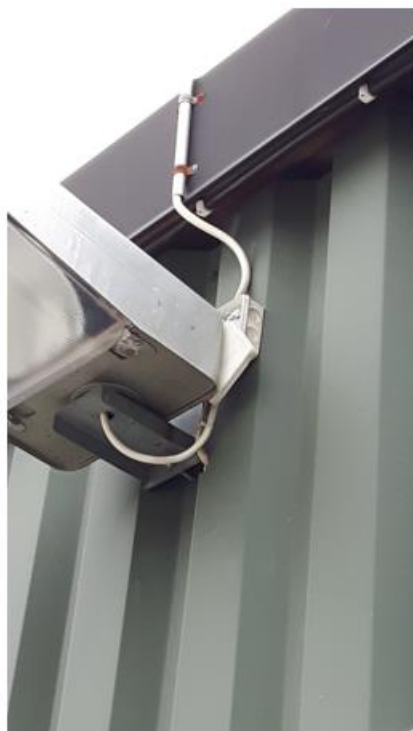
Kuvassa 16 kuvataan jäähallin pääsisäänkäynnin vieressä sijaitsevaa valaisinta, jonka kaapeli on vedetty jakorasian kautta. Jakorasian kansi on irronnut ja sinne pääsee vettä.

Kuva 16 Jakorasia, jonka kansi on irronnut.

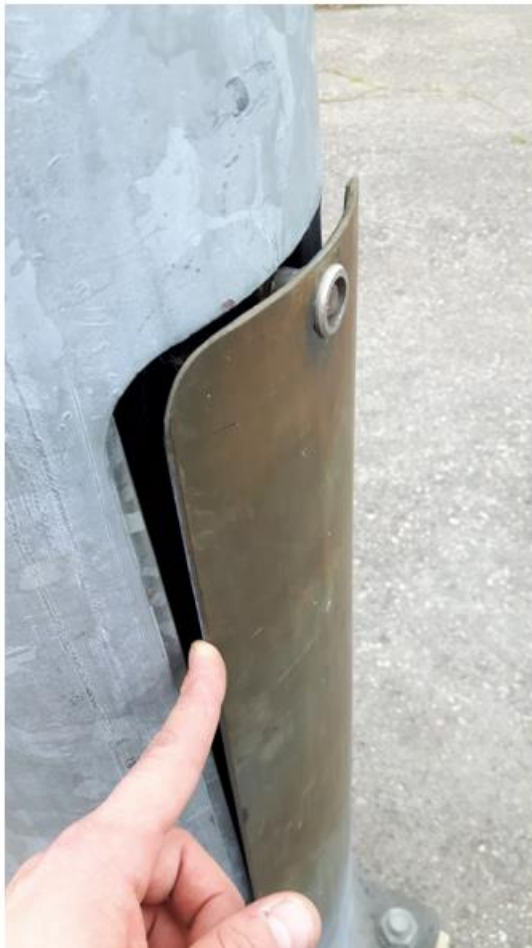
Kuvassa 17 on esitetty jäähallin vieressä sijaitsevan kaukalon valaistustolppaa, jonka kytkentätilan peitelevyn kiinnitys on huono.

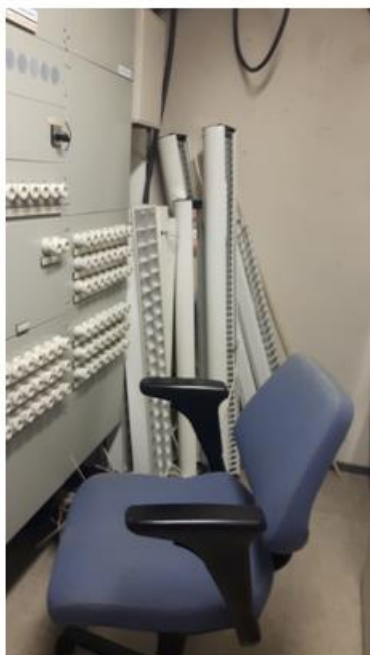
Kuva 3 Pääkeskushuone.

Kuvassa 3 on esitetty kaupungintalon pääkeskushuonetta. Keskushuonetta on käytetty varastona.

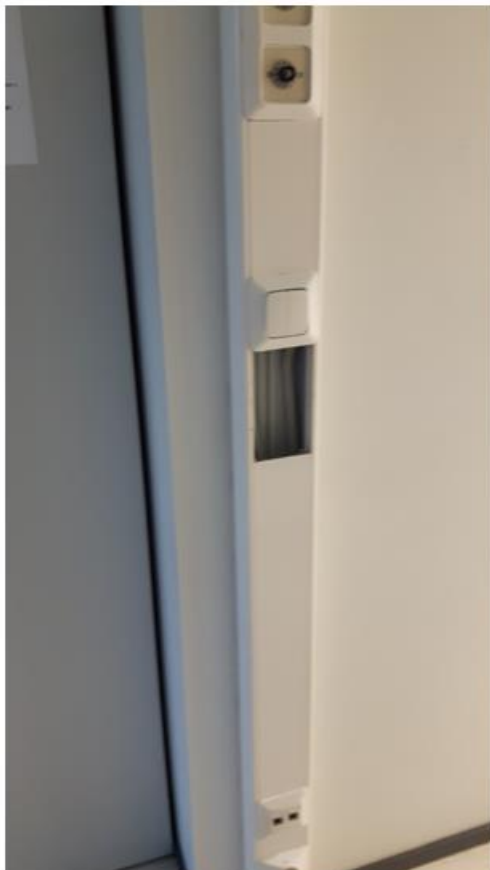
Kuvassa 4 on esitetty puutteellisesti suojattu kaapelikouru. Kouru sijaitsee kaupungintalon kolmannessa kerroksessa palkanlaskennan puolella.

Kuva 4 Puutteellisesti suojattu kaapelikouru.

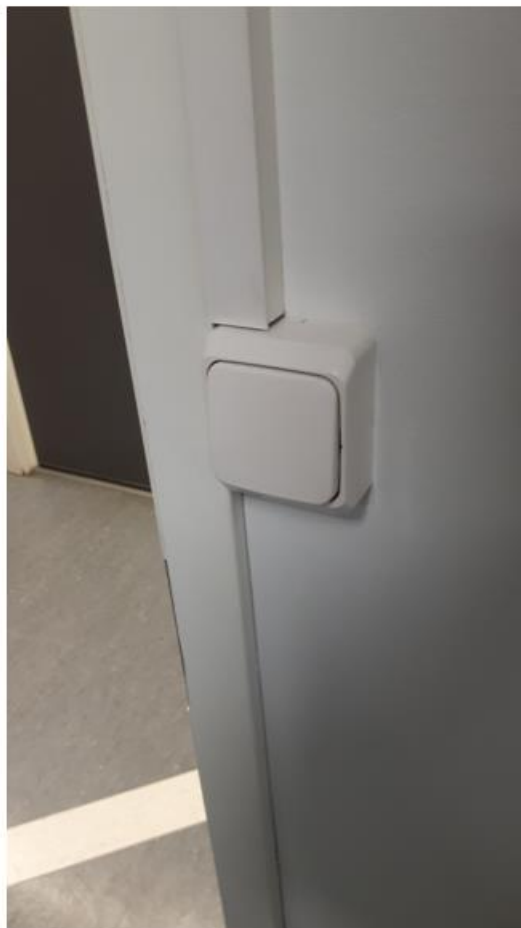
Kuvassa 6 on esitetty kunnallistekniikan sihteerin toimistosta löytyvä kytkin. Kytkimen toiminta on heikko, mikä ei kuvasta näy.

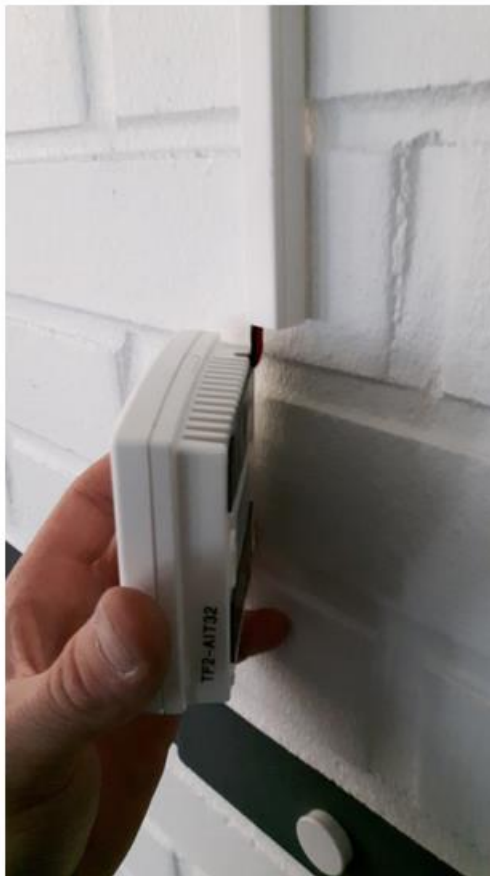
Kuva 7 Ilmastoinnin anturi.

Kuvassa 7 on esitetty neuvotteluhuone 2:sta löytyvä ilmastoinnin säätöanturi. Anturin kiinnitys on puutteellinen.

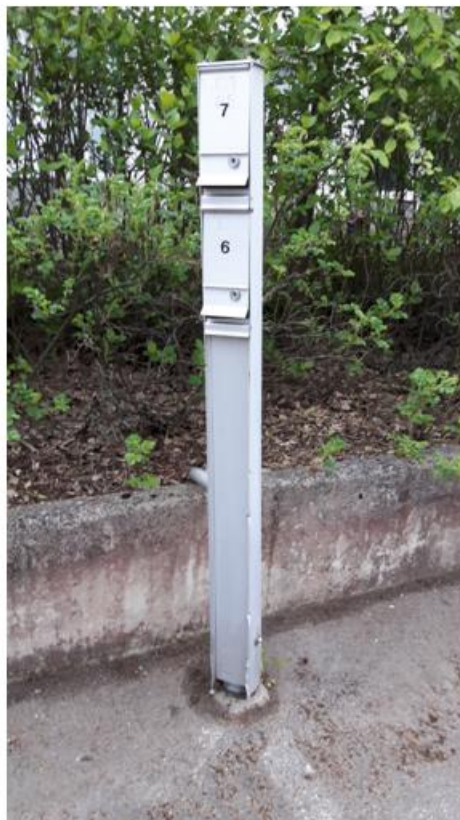
Kuvassa 8 on esitetty kaupungintalon sisäpihalla sijaitseva autolämmitystolppa, joka on vääntynyt ilmeisesti törmäyksen voimasta.

Kuva 8 Vääntynyt lämmitystolppa.

Suosittelen, että vääntynyt autolämmitystolppa vaihdettaisiin uuteen ja tarkastettaisiin, että sen syöttökaapelille ei ole törmäyksen yhteydessä tapahtunut vaurioita.
